特 記	TAKAYA	㈱高屋設計 環境デザインルーム 一級建築士事務所 第12506号 一級建築士登録 第137489号 高屋利行	設計 令和7年6月日	工事名称	図面名称	縮尺	図面番号
				金沢勤労者プラザ 外壁改修工事	立面図(2)東面 タイル修繕	1/200	A-07

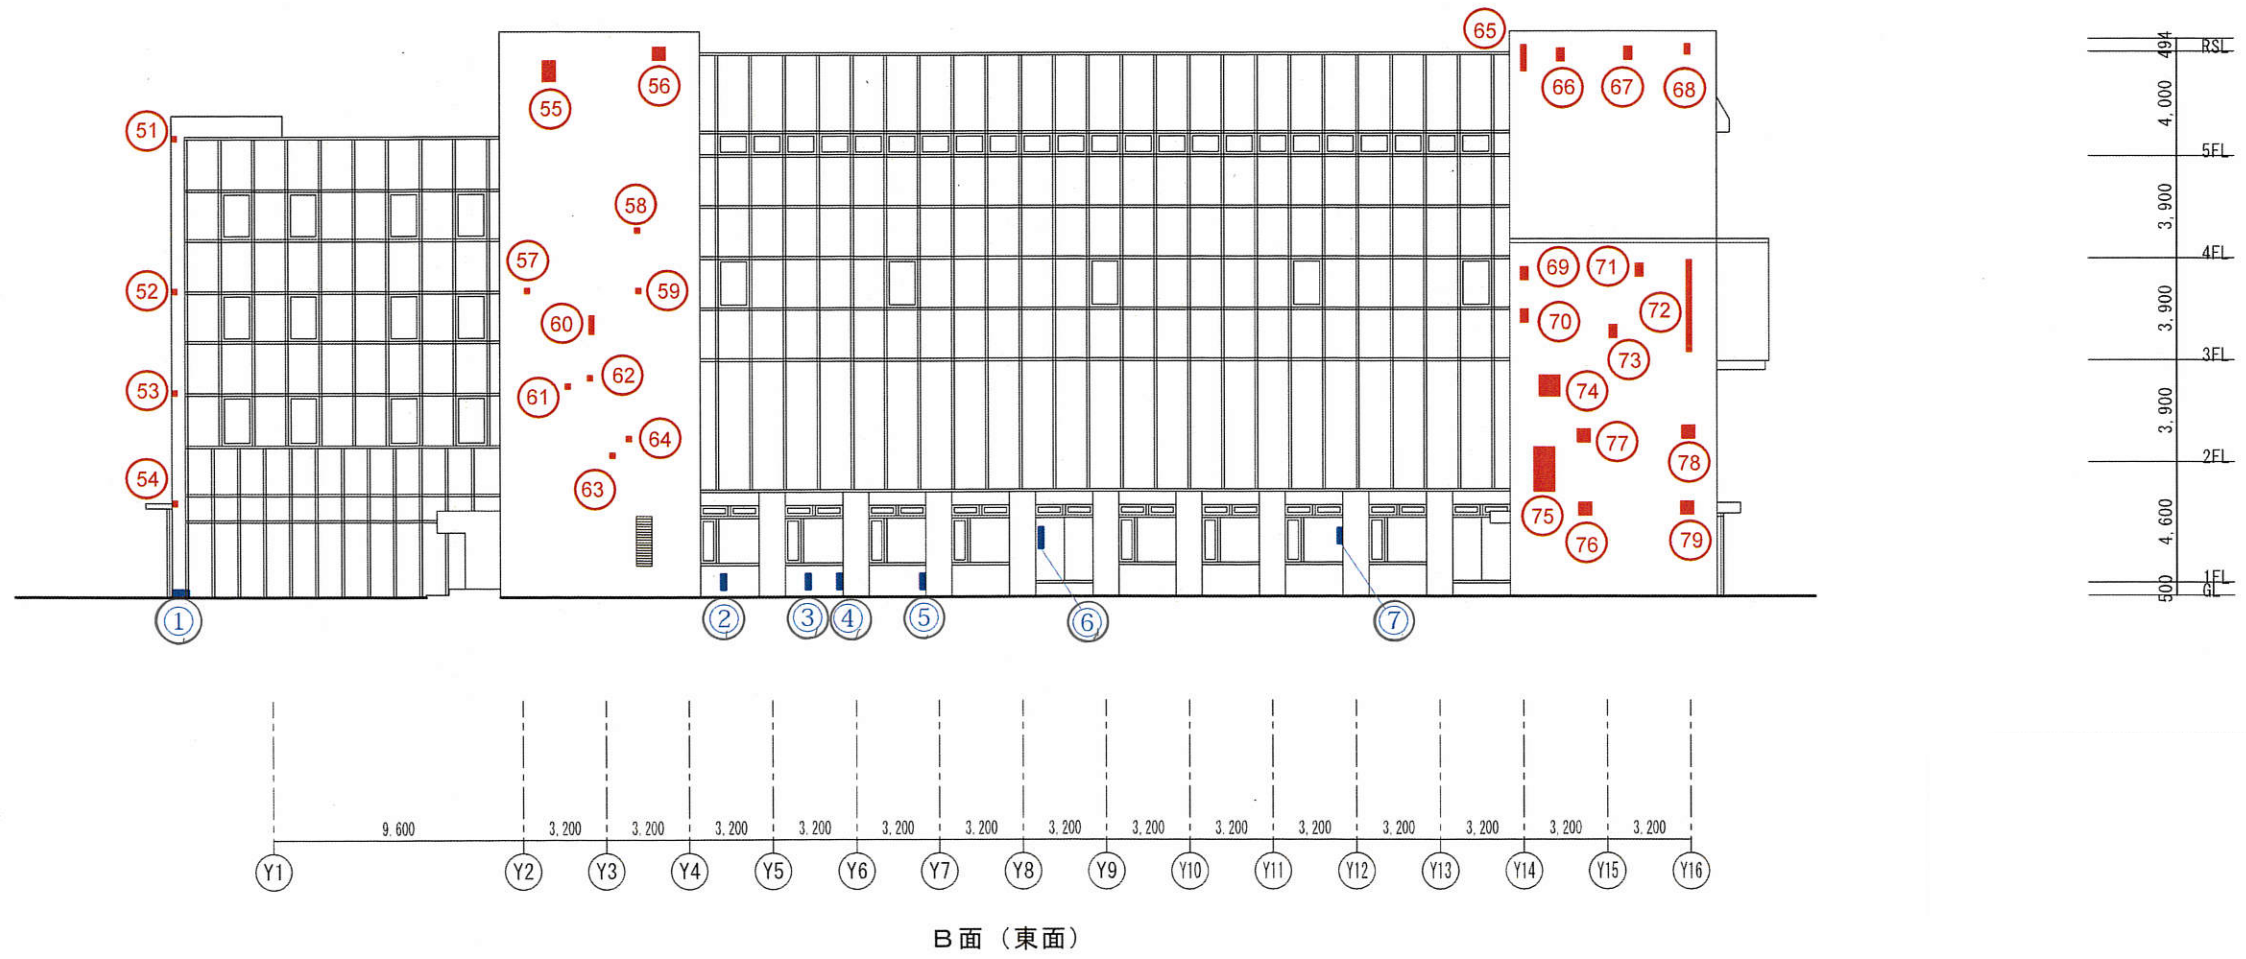
- 凡例
- ◎ 打診調査により浮きが見られる部分
  - 赤外線調査により浮きが見られる部分
  - タイルが欠損している部分
