特 記	(株)高屋設計 環境デザインルーム <small>一級建築士事務所 第12506号 一級建築士登録 第137489号 高屋利行</small>	設計 令和7年6月日	工事名称	図面名称	縮尺	図面番号
			金沢勤労者プラザ 外壁改修工事	立面図(1)北面 タイル修繕	1/200	A-6

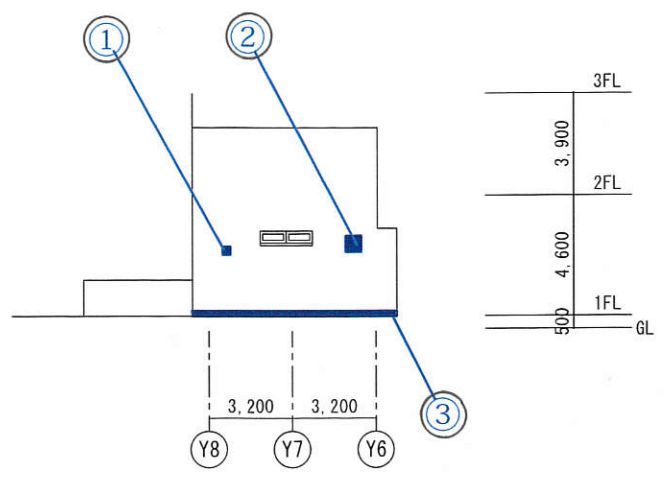
E面

- 凡例
- 打診調査により浮きが見られる部分
  - 赤外線調査により浮きが見られる部分
  - タイルが欠損している部分
