| | | | | 金沢勤労者プラザ 外壁改修工事 | 立面図 ( 1 ) 北面 タイル修繕 | 1/200 | A - 6 |

| | | | | | 金沢勤労者プラザ   外壁改修工事 | | 立面図 ( 2 ) 東面   タイル修繕 | | 1/200 | A -07 |

| 特記 | | TAKAYA | (株) 高屋設計 環境デザインルーム<br>一級建築士事務所 第12506号<br>一級建築士登録 第137489号 高屋利行 | 設計 令和7年6月 日 | 工事名称<br>金沢勤労者プラザ 外壁改修工事 | 図面名称<br>立面図(3) 南面 タイル修繕 | 縮尺<br>1/200 | 図面番号<br>A-08 |

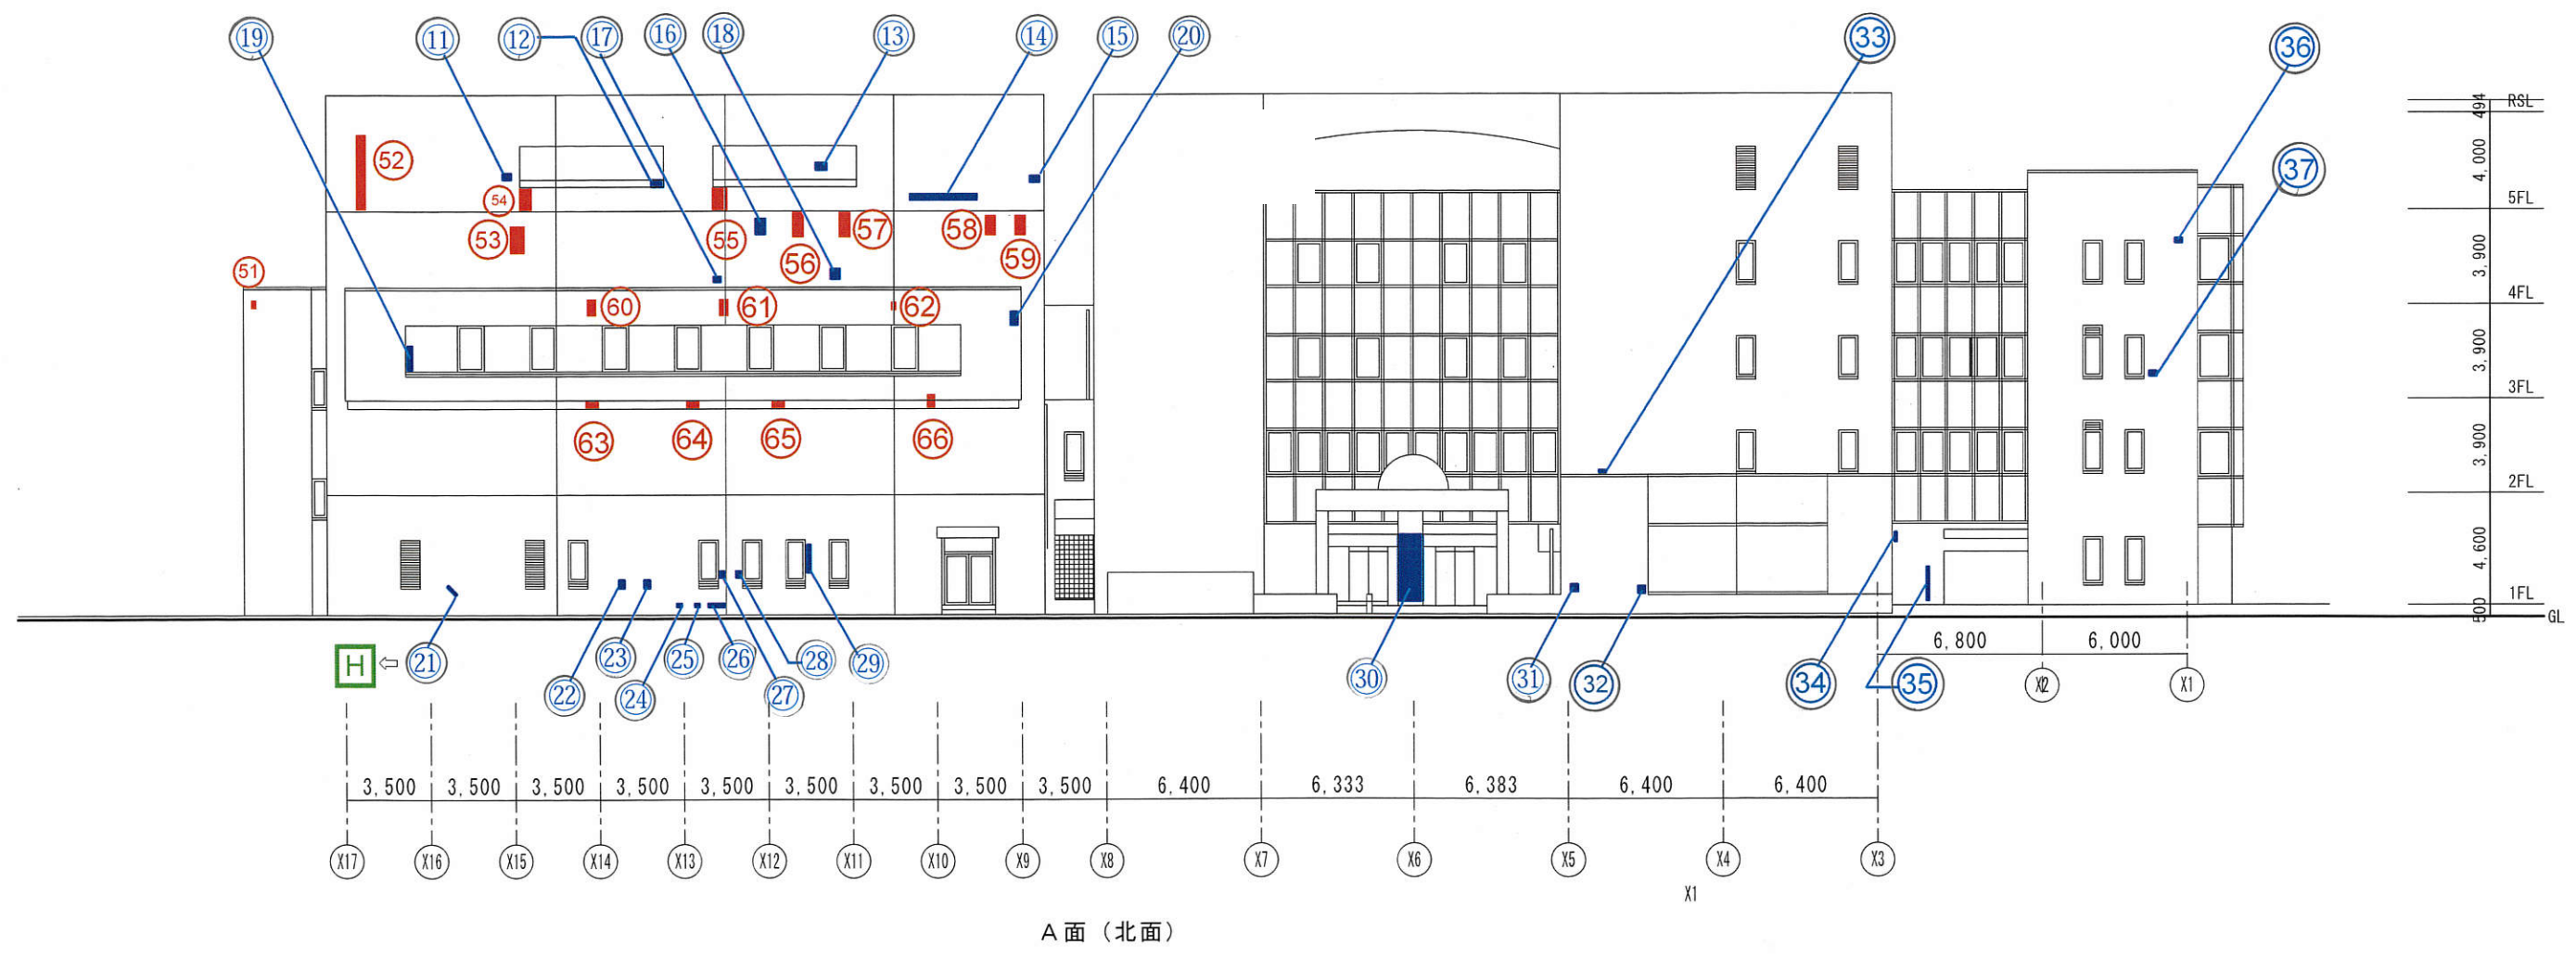
- 凡例
- 打診調査により浮きが見られる部分
  - 赤外線調査により浮きが見られる部分
  - タイルが欠損している部分

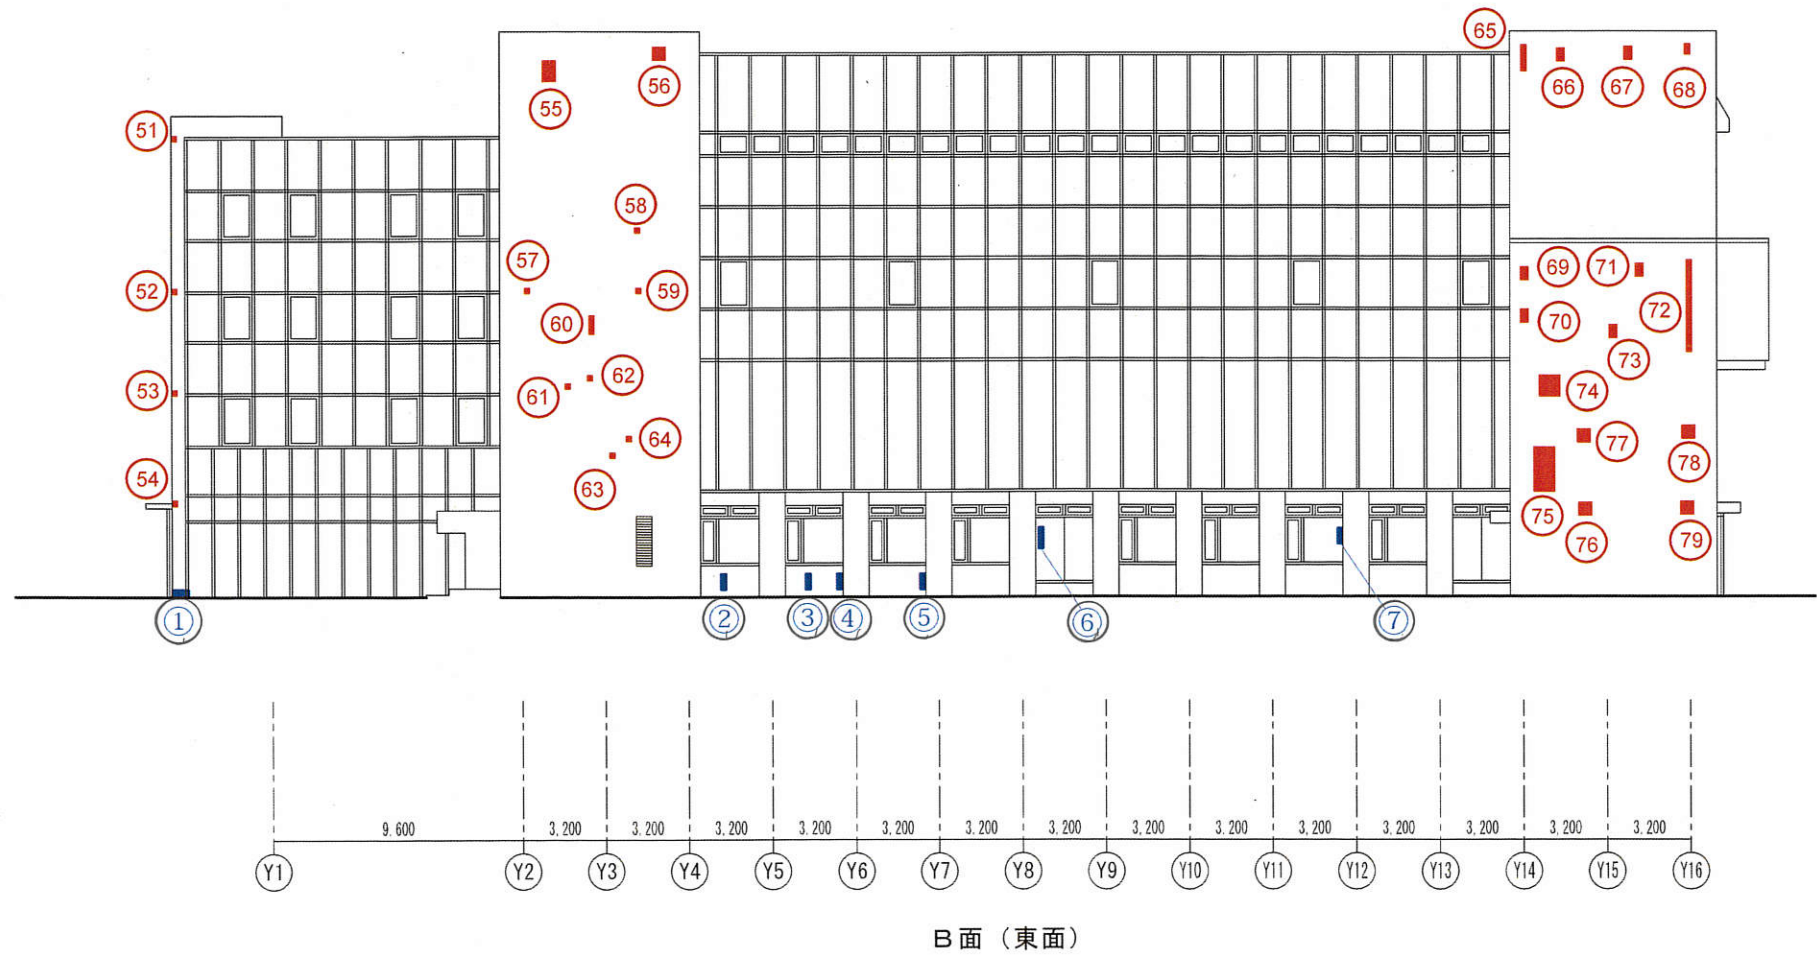
| 凡例 | 現状 | 改修 |
|---|---|---|
| (A) | ブリックタイル貼 98mm×280mm | 浮き部分 アンカーピンニング樹脂注入<br>欠損、割れタイル 既存タイル撤去の上貼替 |
| (B) | カーテンウォール | シーリング打替 (建築部 取合) |

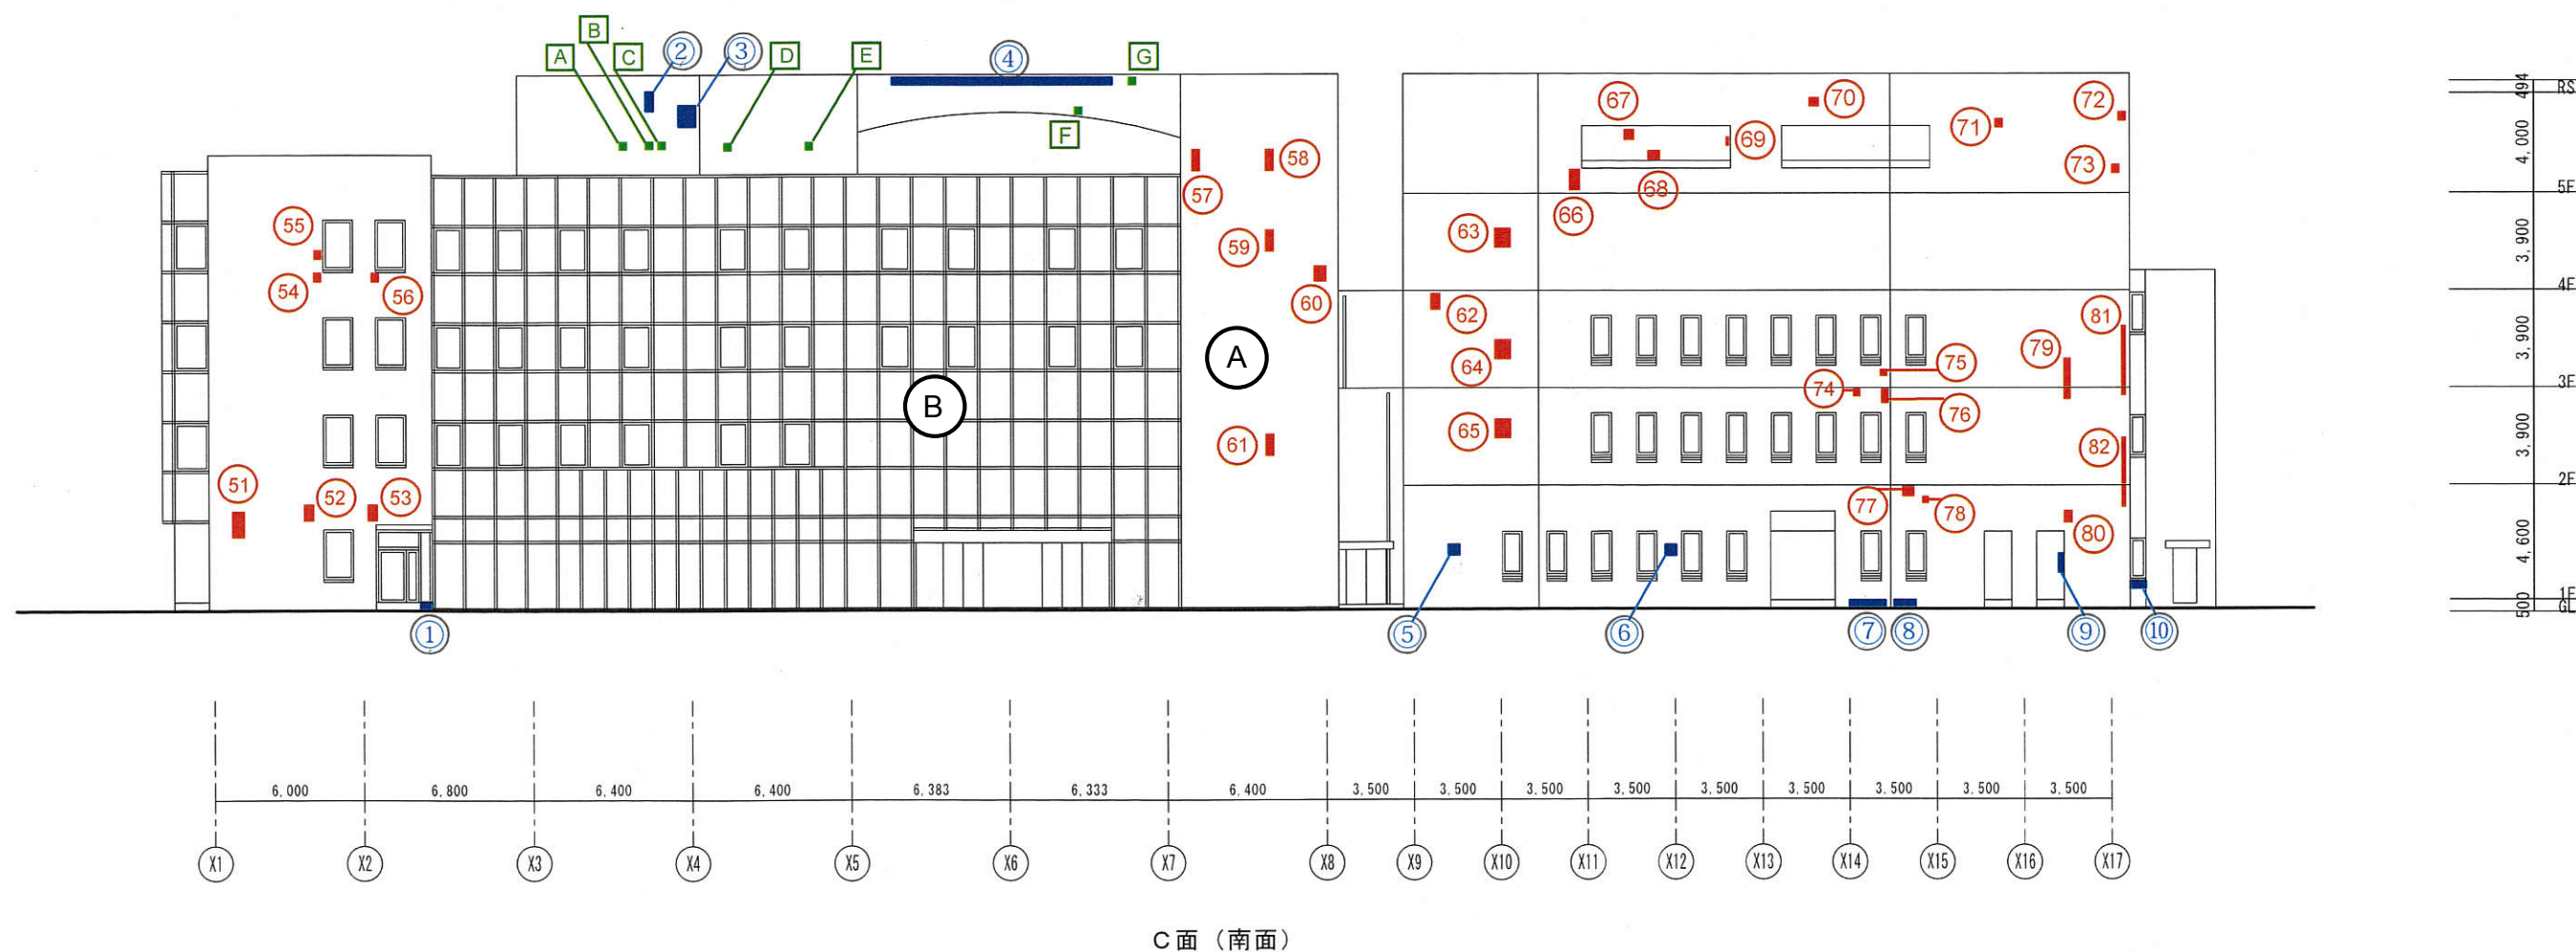
| | 打診調査 | 赤外線調査 | タイル欠損 |
|---|---|---|---|
| 南面 C | 5.00 | 7.42 | 0.63 |

改修内容 \ 注入口付アカベニング / タイル貼替 /  
球芽樹脂注入タイル固定工法

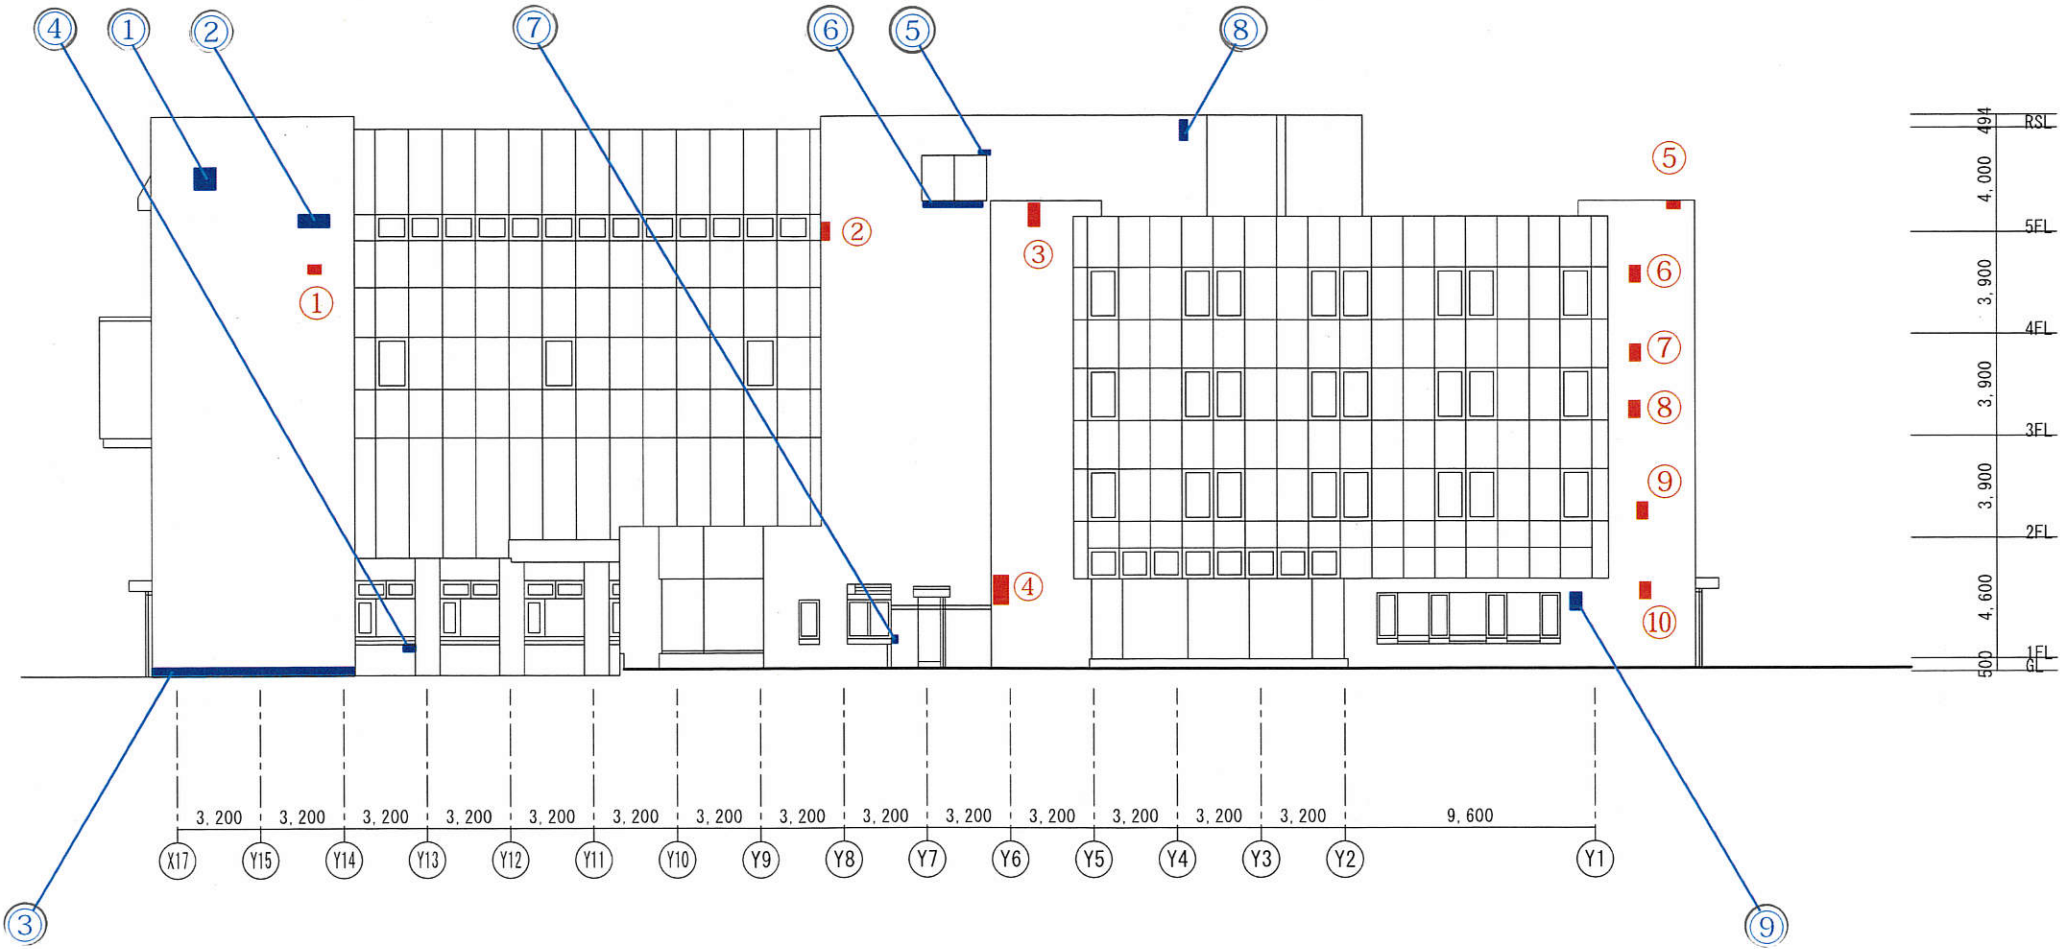
D面（西面）

| | 打診調査 | 赤外線調査 | タイル欠損 |
|---|---|---|---|
| 西面 D | 4.81 | 2.78 | — |
